**COMUNE DI PARTINICO**  
PROV. DI PALERMO

**Determinazione R.G. N° 1329 del 06-11-2016**

| <b>OGGETTO</b> | Approvazione relazione conclusiva, redatta dal professionista ing. Candela Impastato Giovanni, delle indagini diagnostiche delle strutture portanti finalizzate a garantire la sicurezza dell'edificio della Direzione didattica I Circolo Ten. La Fata di via Marconi Partinico |

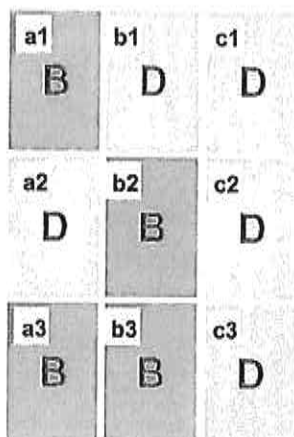
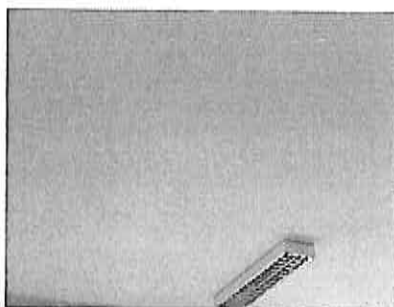
- a1 Suono "a vuoto" alla battitura. Fessurazioni e distacchi.
- b1 Suono "secco" alla battitura. Microfessurazioni superficiali.
- c1 Suono "secco" alla battitura. Microfessurazioni superficiali.
- a2 Suono "secco" alla battitura. Microfessurazioni superficiali.
- b2 Suono "a vuoto" alla battitura. Fessurazioni e distacchi.
- c2 Suono "secco" alla battitura. Microfessurazioni superficiali.
- a3 Suono "a vuoto" alla battitura. Fessurazioni e distacchi.
- b3 Suono "a vuoto" alla battitura. Fessurazioni e distacchi.
- c3 Suono "secco" alla battitura. Microfessurazioni superficiali.

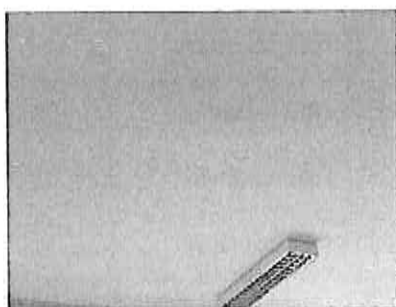
- a1 Suono "a vuoto" alla battitura. Fessurazioni e distacchi.
- b1 Suono "a vuoto" alla battitura. Fessurazioni e distacchi.
- c1 Suono "secco" alla battitura. Microfessurazioni superficiali.
- a2 Suono "secco" alla battitura. Microfessurazioni superficiali.
- b2 Suono "secco" alla battitura. Microfessurazioni superficiali.
- c2 Suono "a vuoto" alla battitura. Fessurazioni e distacchi.
- a3 Suono "a vuoto" alla battitura. Fessurazioni e distacchi.
- b3 Suono "secco" alla battitura. Microfessurazioni superficiali.
- c3 Suono "secco" alla battitura. Microfessurazioni superficiali.

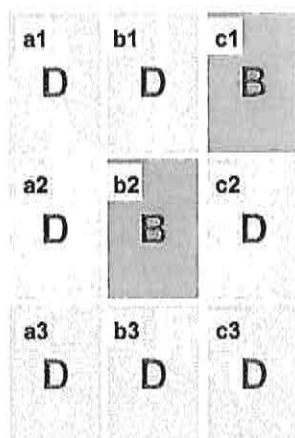
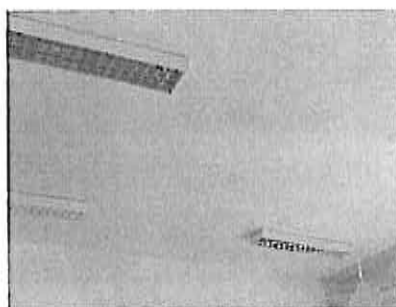
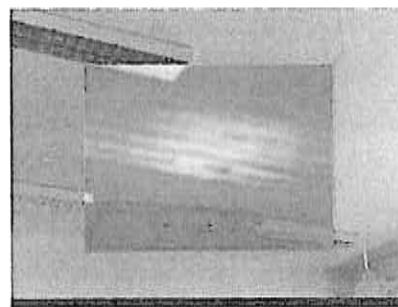
- a1 Suono "secco" alla battitura. Microfessurazioni superficiali.
- b1 Suono "secco" alla battitura. Microfessurazioni superficiali.
- c1 Suono "a vuoto" alla battitura. Fessurazioni e distacchi.
- a2 Suono "secco" alla battitura. Microfessurazioni superficiali.
- b2 Suono "a vuoto" alla battitura. Fessurazioni e distacchi.
- c2 Suono "secco" alla battitura. Microfessurazioni superficiali.
- a3 Suono "secco" alla battitura. Microfessurazioni superficiali.
- b3 Suono "secco" alla battitura. Microfessurazioni superficiali.
- c3 Suono "secco" alla battitura. Microfessurazioni superficiali.

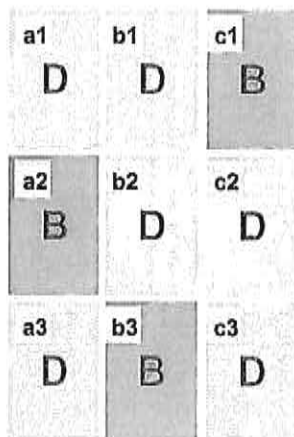
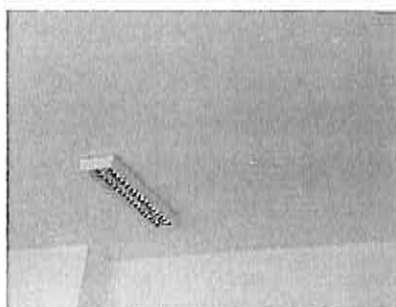
piano terra

- a1 Suono "secco" alla battitura. Microfessurazioni superficiali.
- b1 Suono "secco" alla battitura. Microfessurazioni superficiali.
- c1 Suono "a vuoto" alla battitura. Fessurazioni e distacchi.
- a2 Suono "a vuoto" alla battitura. Fessurazioni e distacchi.
- b2 Suono "secco" alla battitura. Microfessurazioni superficiali.
- c2 Suono "secco" alla battitura. Microfessurazioni superficiali.
- a3 Suono "secco" alla battitura. Microfessurazioni superficiali.
- b3 Suono "a vuoto" alla battitura. Fessurazioni e distacchi.
- c3 Suono "secco" alla battitura. Microfessurazioni superficiali.

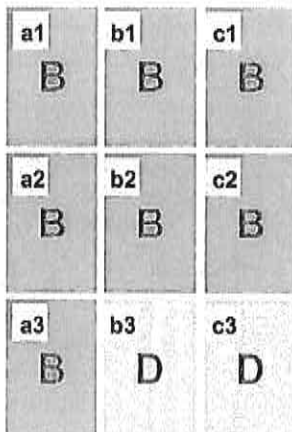
- a1 Suono "a vuoto" alla battitura. Fessurazioni e distacchi.
- b1 Suono "a vuoto" alla battitura. Fessurazioni e distacchi.
- c1 Suono "a vuoto" alla battitura. Fessurazioni e distacchi.
- a2 Suono "a vuoto" alla battitura. Fessurazioni e distacchi.
- b2 Suono "a vuoto" alla battitura. Fessurazioni e distacchi.
- c2 Suono "a vuoto" alla battitura. Fessurazioni e distacchi.
- a3 Suono "a vuoto" alla battitura. Fessurazioni e distacchi.
- b3 Suono "secco" alla battitura. Microfessurazioni superficiali.
- c3 Suono "secco" alla battitura. Microfessurazioni superficiali.

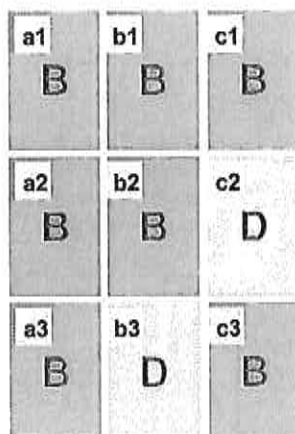
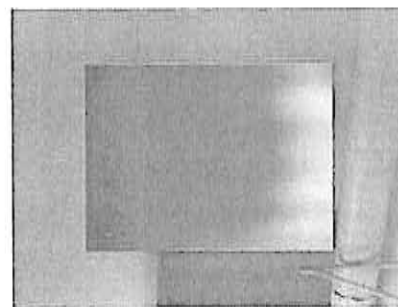
- a1 Suono "a vuoto" alla battitura. Fessurazioni e distacchi.
- b1 Suono "a vuoto" alla battitura. Fessurazioni e distacchi.
- c1 Suono "a vuoto" alla battitura. Fessurazioni e distacchi.
- a2 Suono "a vuoto" alla battitura. Fessurazioni e distacchi.
- b2 Suono "a vuoto" alla battitura. Fessurazioni e distacchi.
- c2 Suono "secco" alla battitura. Microfessurazioni superficiali.
- a3 Suono "a vuoto" alla battitura. Fessurazioni e distacchi.
- b3 Suono "secco" alla battitura. Microfessurazioni superficiali.
- c3 Suono "a vuoto" alla battitura. Fessurazioni e distacchi.

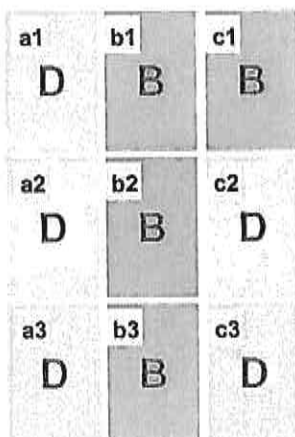
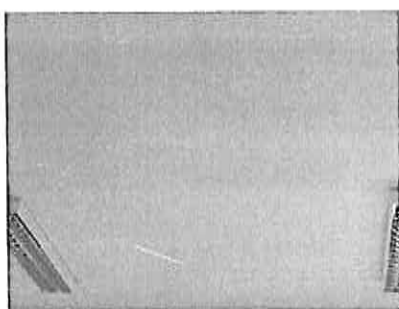
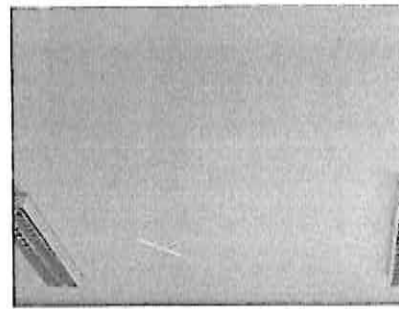
- a1 Suono "secco" alla battitura. Microfessurazioni superficiali.
- b1 Suono "a vuoto" alla battitura. Fessurazioni e distacchi.
- c1 Suono "a vuoto" alla battitura. Fessurazioni e distacchi.
- a2 Suono "secco" alla battitura. Microfessurazioni superficiali.
- b2 Suono "a vuoto" alla battitura. Fessurazioni e distacchi.
- c2 Suono "secco" alla battitura. Microfessurazioni superficiali.
- a3 Suono "secco" alla battitura. Microfessurazioni superficiali.
- b3 Suono "a vuoto" alla battitura. Fessurazioni e distacchi.
- c3 Suono "secco" alla battitura. Microfessurazioni superficiali.

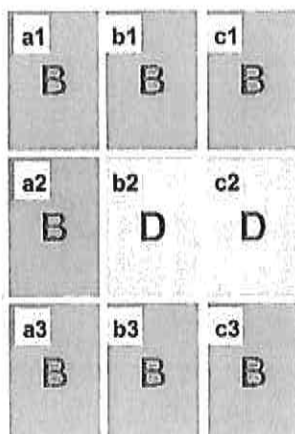
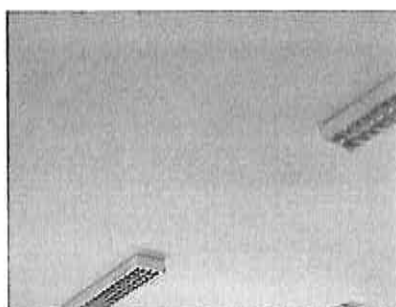
a1 Suono "a vuoto" alla battitura. Fessurazioni e distacchi.

b1 Suono "a vuoto" alla battitura. Fessurazioni e distacchi.

c1 Suono "a vuoto" alla battitura. Fessurazioni e distacchi.

a2 Suono "a vuoto" alla battitura. Fessurazioni e distacchi.

b2 Suono "secco" alla battitura. Microfessurazioni superficiali.

c2 Suono "secco" alla battitura. Microfessurazioni superficiali.

a3 Suono "a vuoto" alla battitura. Fessurazioni e distacchi.

b3 Suono "a vuoto" alla battitura. Fessurazioni e distacchi.

c3 Suono "a vuoto" alla battitura. Fessurazioni e distacchi.

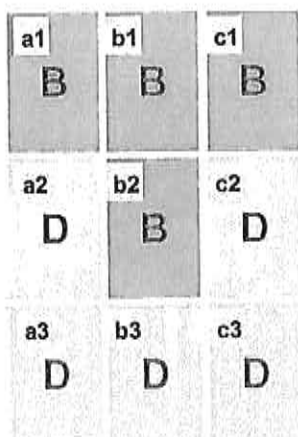
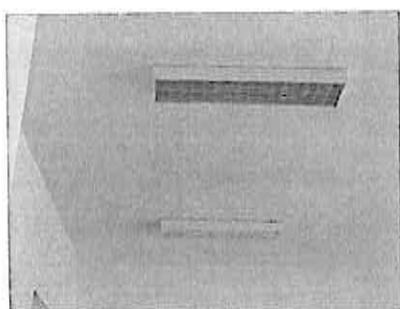
piano terra

- a1 Suono "a vuoto" alla battitura. Fessurazioni e distacchi.
- b1 Suono "a vuoto" alla battitura. Fessurazioni e distacchi.
- c1 Suono "a vuoto" alla battitura. Fessurazioni e distacchi.
- a2 Suono "secco" alla battitura. Microfessurazioni superficiali.
- b2 Suono "a vuoto" alla battitura. Fessurazioni e distacchi.
- c2 Suono "secco" alla battitura. Microfessurazioni superficiali.
- a3 Suono "secco" alla battitura. Microfessurazioni superficiali.
- b3 Suono "secco" alla battitura. Microfessurazioni superficiali.
- c3 Suono "secco" alla battitura. Microfessurazioni superficiali.

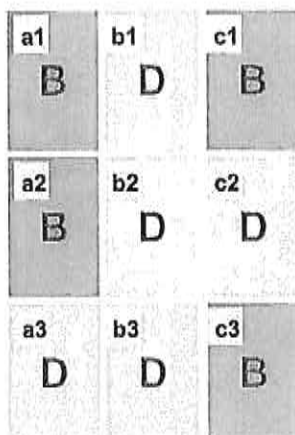
**piano terra**

- a1 Suono "a vuoto" alla battitura. Fessurazioni e distacchi.
- b1 Suono "secco" alla battitura. Microfessurazioni superficiali.
- c1 Suono "a vuoto" alla battitura. Fessurazioni e distacchi.
- a2 Suono "a vuoto" alla battitura. Fessurazioni e distacchi.
- b2 Suono "secco" alla battitura. Microfessurazioni superficiali.
- c2 Suono "secco" alla battitura. Microfessurazioni superficiali.
- a3 Suono "secco" alla battitura. Microfessurazioni superficiali.
- b3 Suono "secco" alla battitura. Microfessurazioni superficiali.
- c3 Suono "a vuoto" alla battitura. Fessurazioni e distacchi.

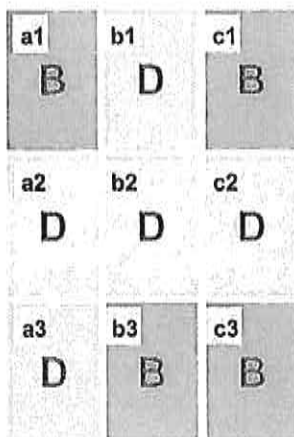
- a1 Suono "a vuoto" alla battitura. Fessurazioni e distacchi.
- b1 Suono "secco" alla battitura. Microfessurazioni superficiali.
- c1 Suono "a vuoto" alla battitura. Fessurazioni e distacchi.
- a2 Suono "secco" alla battitura. Microfessurazioni superficiali.
- b2 Suono "secco" alla battitura. Microfessurazioni superficiali.
- c2 Suono "secco" alla battitura. Microfessurazioni superficiali.
- a3 Suono "secco" alla battitura. Microfessurazioni superficiali.
- b3 Suono "a vuoto" alla battitura. Fessurazioni e distacchi.
- c3 Suono "a vuoto" alla battitura. Fessurazioni e distacchi.

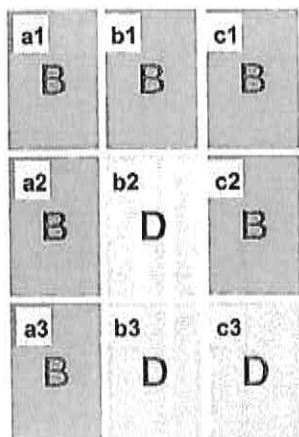
- a1 Suono "a vuoto" alla battitura. Fessurazioni e distacchi.
- b1 Suono "a vuoto" alla battitura. Fessurazioni e distacchi.
- c1 Suono "a vuoto" alla battitura. Fessurazioni e distacchi.
- a2 Suono "a vuoto" alla battitura. Fessurazioni e distacchi.
- b2 Suono "secco" alla battitura. Microfessurazioni superficiali.
- c2 Suono "a vuoto" alla battitura. Fessurazioni e distacchi.
- a3 Suono "a vuoto" alla battitura. Fessurazioni e distacchi.
- b3 Suono "secco" alla battitura. Microfessurazioni superficiali.
- c3 Suono "secco" alla battitura. Microfessurazioni superficiali.

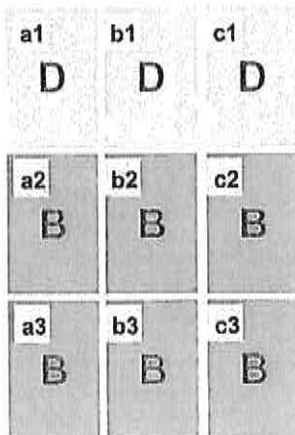
**piano terra**

- a1** Suono "secco" alla battitura. Microfessurazioni superficiali.
- b1** Suono "secco" alla battitura. Microfessurazioni superficiali.
- c1** Suono "secco" alla battitura. Microfessurazioni superficiali.
- a2** Suono "a vuoto" alla battitura. Fessurazioni e distacchi.
- b2** Suono "a vuoto" alla battitura. Fessurazioni e distacchi.
- c2** Suono "a vuoto" alla battitura. Fessurazioni e distacchi.
- a3** Suono "a vuoto" alla battitura. Fessurazioni e distacchi.
- b3** Suono "a vuoto" alla battitura. Fessurazioni e distacchi.
- c3** Suono "a vuoto" alla battitura. Fessurazioni e distacchi.

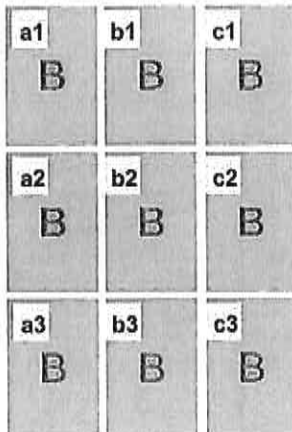
**a1** Suono "a vuoto" alla battitura. Fessurazioni e distacchi.

**b1** Suono "a vuoto" alla battitura. Fessurazioni e distacchi.

**c1** Suono "a vuoto" alla battitura. Fessurazioni e distacchi.

**a2** Suono "a vuoto" alla battitura. Fessurazioni e distacchi.

**b2** Suono "a vuoto" alla battitura. Fessurazioni e distacchi.

**c2** Suono "a vuoto" alla battitura. Fessurazioni e distacchi.

**a3** Suono "a vuoto" alla battitura. Fessurazioni e distacchi.

**b3** Suono "a vuoto" alla battitura. Fessurazioni e distacchi.

**c3** Suono "a vuoto" alla battitura. Fessurazioni e distacchi.

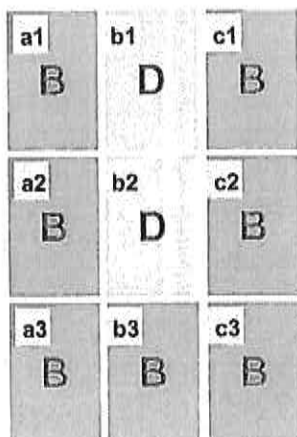
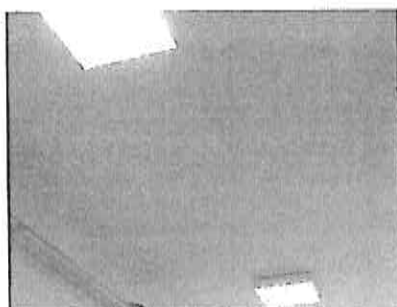
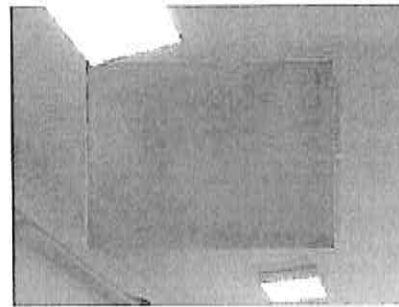
- a1 Suono "a vuoto" alla battitura. Fessurazioni e distacchi.
- b1 Suono "secco" alla battitura. Microfessurazioni superficiali.
- c1 Suono "a vuoto" alla battitura. Fessurazioni e distacchi.
- a2 Suono "a vuoto" alla battitura. Fessurazioni e distacchi.
- b2 Suono "secco" alla battitura. Microfessurazioni superficiali.
- c2 Suono "a vuoto" alla battitura. Fessurazioni e distacchi.
- a3 Suono "a vuoto" alla battitura. Fessurazioni e distacchi.
- b3 Suono "a vuoto" alla battitura. Fessurazioni e distacchi.
- c3 Suono "a vuoto" alla battitura. Fessurazioni e distacchi.

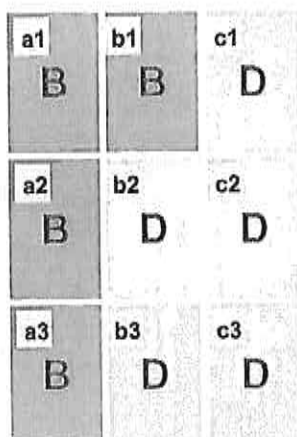
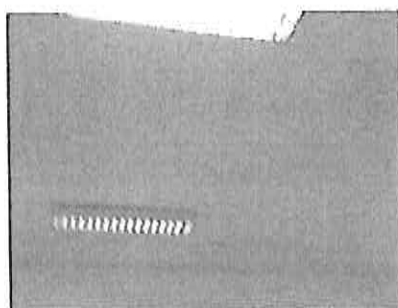
- a1 Suono "a vuoto" alla battitura. Fessurazioni e distacchi.
- b1 Suono "a vuoto" alla battitura. Fessurazioni e distacchi.
- c1 Suono "secco" alla battitura. Microfessurazioni superficiali.
- a2 Suono "a vuoto" alla battitura. Fessurazioni e distacchi.
- b2 Suono "secco" alla battitura. Microfessurazioni superficiali.
- c2 Suono "secco" alla battitura. Microfessurazioni superficiali.
- a3 Suono "a vuoto" alla battitura. Fessurazioni e distacchi.
- b3 Suono "secco" alla battitura. Microfessurazioni superficiali.
- c3 Suono "secco" alla battitura. Microfessurazioni superficiali.

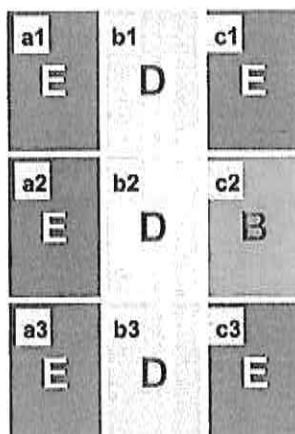
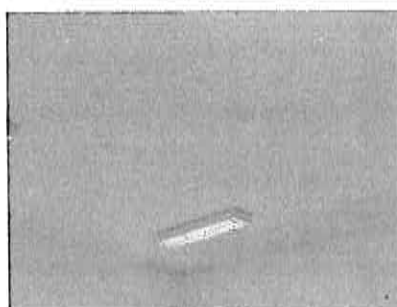
- a1 Suono "secco" alla battitura. Nessun difetto riscontrato
- b1 Suono "a vuoto" alla battitura. Fessurazioni e distacchi.
- c1 Suono "secco" alla battitura. Nessun difetto riscontrato
- a2 Suono "secco" alla battitura. Nessun difetto riscontrato
- b2 Suono "secco" alla battitura. Microfessurazioni superficiali.
- c2 Suono "secco" alla battitura. Microfessurazioni superficiali.
- a3 Suono "secco" alla battitura. Nessun difetto riscontrato
- b3 Suono "secco" alla battitura. Microfessurazioni superficiali.
- c3 Suono "secco" alla battitura. Nessun difetto riscontrato

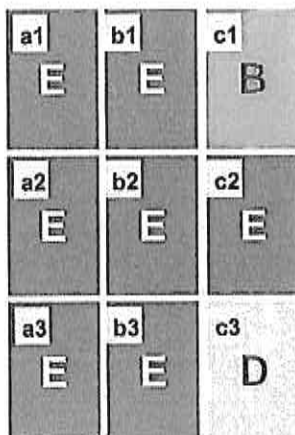
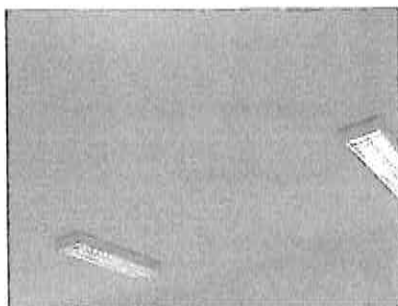
- a1 Suono "secco" alla battitura. Nessun difetto riscontrato
- b1 Suono "secco" alla battitura. Nessun difetto riscontrato
- c1 Suono "a vuoto" alla battitura. Fessurazioni e distacchi.
- a2 Suono "secco" alla battitura. Nessun difetto riscontrato
- b2 Suono "secco" alla battitura. Nessun difetto riscontrato
- c2 Suono "secco" alla battitura. Nessun difetto riscontrato
- a3 Suono "secco" alla battitura. Nessun difetto riscontrato
- b3 Suono "secco" alla battitura. Nessun difetto riscontrato
- c3 Suono "secco" alla battitura. Microfessurazioni superficiali.

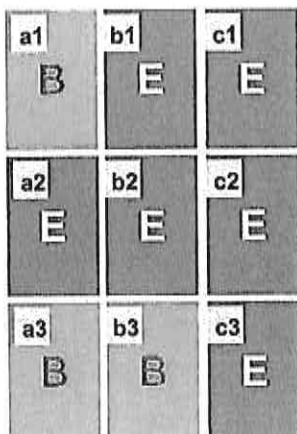
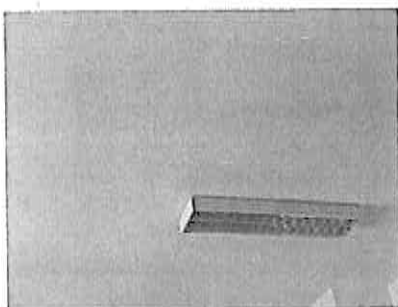
- a1 Suono "secco" alla battitura. Microfessurazioni superficiali.
- b1 Suono "secco" alla battitura. Nessun difetto riscontrato
- c1 Suono "secco" alla battitura. Nessun difetto riscontrato
- a2 Suono "secco" alla battitura. Nessun difetto riscontrato
- b2 Suono "secco" alla battitura. Nessun difetto riscontrato
- c2 Suono "secco" alla battitura. Nessun difetto riscontrato
- a3 Suono "secco" alla battitura. Microfessurazioni superficiali.
- b3 Suono "secco" alla battitura. Microfessurazioni superficiali.
- c3 Suono "secco" alla battitura. Nessun difetto riscontrato

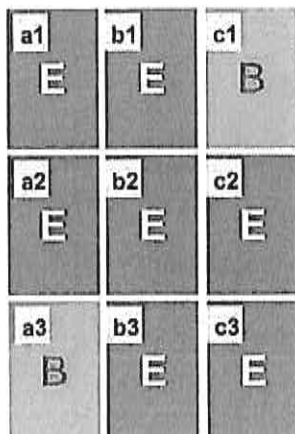
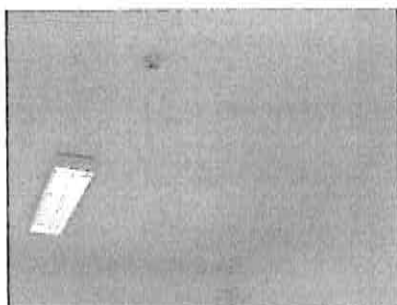
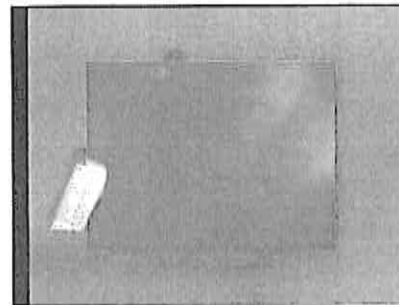
**a1** Suono "secco" alla battitura. Nessun difetto riscontrato

**b1** Suono "secco" alla battitura. Nessun difetto riscontrato

**c1** Suono "a vuoto" alla battitura. Fessurazioni e distacchi.

**a2** Suono "secco" alla battitura. Nessun difetto riscontrato

**b2** Suono "secco" alla battitura. Nessun difetto riscontrato

**c2** Suono "secco" alla battitura. Nessun difetto riscontrato

**a3** Suono "a vuoto" alla battitura. Fessurazioni e distacchi.

**b3** Suono "secco" alla battitura. Nessun difetto riscontrato

**c3** Suono "secco" alla battitura. Nessun difetto riscontrato

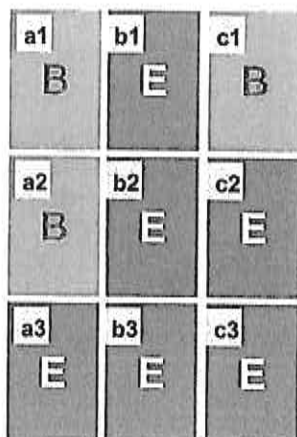
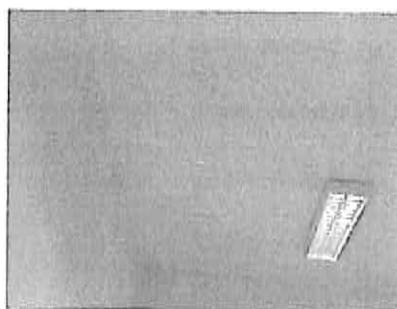
- a1** Suono "a vuoto" alla battitura. Fessurazioni e distacchi.
- b1** Suono "secco" alla battitura. Nessun difetto riscontrato
- c1** Suono "a vuoto" alla battitura. Fessurazioni e distacchi.
- a2** Suono "a vuoto" alla battitura. Fessurazioni e distacchi.
- b2** Suono "secco" alla battitura. Nessun difetto riscontrato
- c2** Suono "secco" alla battitura. Nessun difetto riscontrato
- a3** Suono "secco" alla battitura. Nessun difetto riscontrato
- b3** Suono "secco" alla battitura. Nessun difetto riscontrato
- c3** Suono "secco" alla battitura. Nessun difetto riscontrato

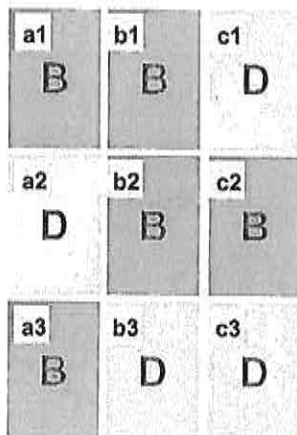
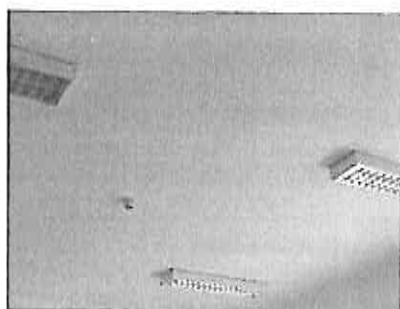
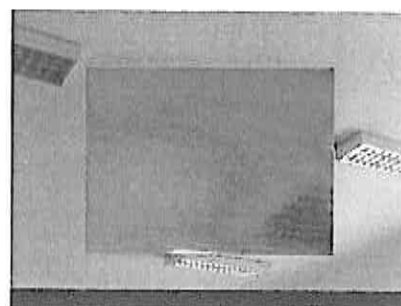
**piano 1°**

- a1 Suono "a vuoto" alla battitura. Fessurazioni e distacchi.
- b1 Suono "a vuoto" alla battitura. Fessurazioni e distacchi.
- c1 Suono "secco" alla battitura. Microfessurazioni superficiali.
- a2 Suono "secco" alla battitura. Microfessurazioni superficiali.
- b2 Suono "a vuoto" alla battitura. Fessurazioni e distacchi.
- c2 Suono "a vuoto" alla battitura. Fessurazioni e distacchi.
- a3 Suono "a vuoto" alla battitura. Fessurazioni e distacchi.
- b3 Suono "secco" alla battitura. Microfessurazioni superficiali.
- c3 Suono "secco" alla battitura. Microfessurazioni superficiali.

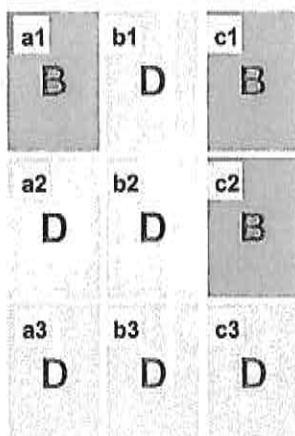
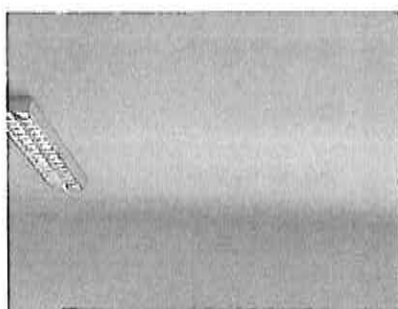
- a1 Suono "a vuoto" alla battitura. Fessurazioni e distacchi.
- b1 Suono "secco" alla battitura. Microfessurazioni superficiali.
- c1 Suono "a vuoto" alla battitura. Fessurazioni e distacchi.
- a2 Suono "secco" alla battitura. Microfessurazioni superficiali.
- b2 Suono "secco" alla battitura. Microfessurazioni superficiali.
- c2 Suono "a vuoto" alla battitura. Fessurazioni e distacchi.
- a3 Suono "secco" alla battitura. Microfessurazioni superficiali.
- b3 Suono "secco" alla battitura. Microfessurazioni superficiali.
- c3 Suono "secco" alla battitura. Microfessurazioni superficiali.

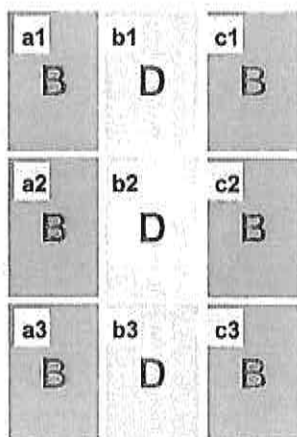
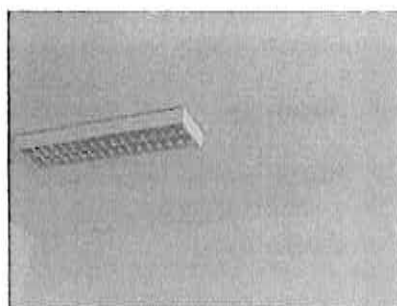
**piano 1°**

- a1** Suono "a vuoto" alla battitura. Fessurazioni e distacchi.
- b1** Suono "secco" alla battitura. Microfessurazioni superficiali.
- c1** Suono "a vuoto" alla battitura. Fessurazioni e distacchi.
- a2** Suono "a vuoto" alla battitura. Fessurazioni e distacchi.
- b2** Suono "secco" alla battitura. Microfessurazioni superficiali.
- c2** Suono "a vuoto" alla battitura. Fessurazioni e distacchi.
- a3** Suono "a vuoto" alla battitura. Fessurazioni e distacchi.
- b3** Suono "secco" alla battitura. Microfessurazioni superficiali.
- c3** Suono "a vuoto" alla battitura. Fessurazioni e distacchi.

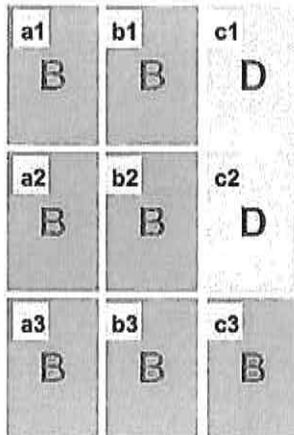
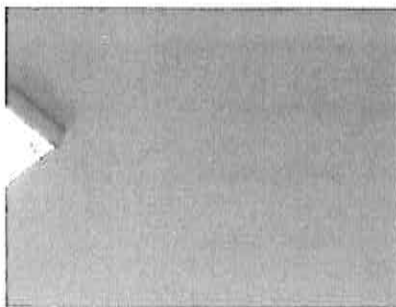
piano 1°

- a1 Suono "a vuoto" alla battitura. Fessurazioni e distacchi.
- b1 Suono "a vuoto" alla battitura. Fessurazioni e distacchi.
- c1 Suono "secco" alla battitura. Microfessurazioni superficiali.
- a2 Suono "a vuoto" alla battitura. Fessurazioni e distacchi.
- b2 Suono "a vuoto" alla battitura. Fessurazioni e distacchi.
- c2 Suono "secco" alla battitura. Microfessurazioni superficiali.
- a3 Suono "a vuoto" alla battitura. Fessurazioni e distacchi.
- b3 Suono "a vuoto" alla battitura. Fessurazioni e distacchi.
- c3 Suono "a vuoto" alla battitura. Fessurazioni e distacchi.

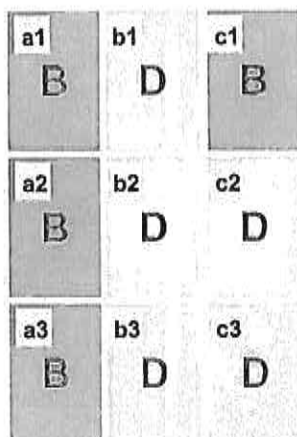
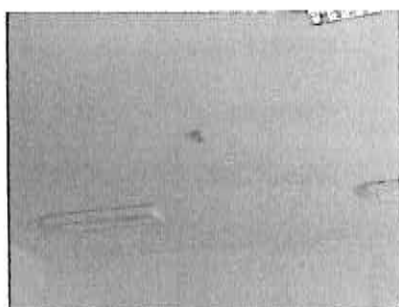
piano 1°

- a1** Suono "a vuoto" alla battitura. Fessurazioni e distacchi.
- b1** Suono "secco" alla battitura. Microfessurazioni superficiali.
- c1** Suono "a vuoto" alla battitura. Fessurazioni e distacchi. Presenza di infiltrazioni
- a2** Suono "a vuoto" alla battitura. Fessurazioni e distacchi.
- b2** Suono "secco" alla battitura. Microfessurazioni superficiali.
- c2** Suono "secco" alla battitura. Microfessurazioni superficiali.
- a3** Suono "a vuoto" alla battitura. Fessurazioni e distacchi.
- b3** Suono "secco" alla battitura. Microfessurazioni superficiali.
- c3** Suono "secco" alla battitura. Microfessurazioni superficiali.

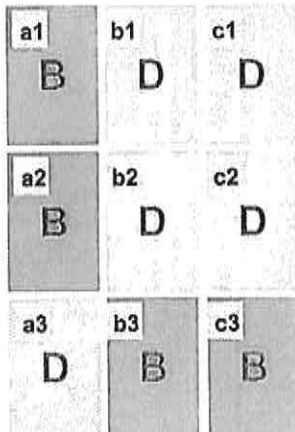
- a1** Suono "a vuoto" alla battitura. Fessurazioni e distacchi.
- b1** Suono "secco" alla battitura. Microfessurazioni superficiali.
- c1** Suono "secco" alla battitura. Microfessurazioni superficiali.
- a2** Suono "a vuoto" alla battitura. Fessurazioni e distacchi.
- b2** Suono "secco" alla battitura. Microfessurazioni superficiali.
- c2** Suono "secco" alla battitura. Microfessurazioni superficiali.
- a3** Suono "secco" alla battitura. Microfessurazioni superficiali.
- b3** Suono "a vuoto" alla battitura. Fessurazioni e distacchi.
- c3** Suono "a vuoto" alla battitura. Fessurazioni e distacchi.

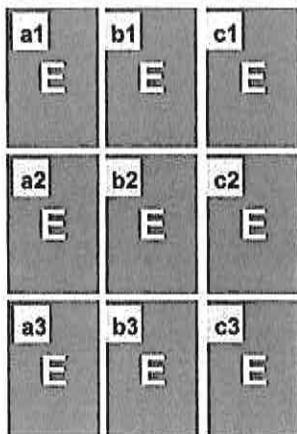
**piano 1°**

**a1** Suono "secco" alla battitura. Nessun difetto riscontrato

**b1** Suono "secco" alla battitura. Nessun difetto riscontrato

**c1** Suono "secco" alla battitura. Nessun difetto riscontrato

**a2** Suono "secco" alla battitura. Nessun difetto riscontrato

**b2** Suono "secco" alla battitura. Nessun difetto riscontrato

**c2** Suono "secco" alla battitura. Nessun difetto riscontrato

**a3** Suono "secco" alla battitura. Nessun difetto riscontrato

**b3** Suono "secco" alla battitura. Nessun difetto riscontrato

**c3** Suono "secco" alla battitura. Nessun difetto riscontrato

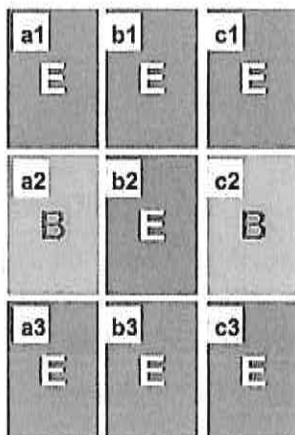
**piano 1°**

**a1** Suono "secco" alla battitura. Nessun difetto riscontrato

**b1** Suono "secco" alla battitura. Nessun difetto riscontrato

**c1** Suono "secco" alla battitura. Nessun difetto riscontrato

**a2** Suono "a vuoto" alla battitura. Fessurazioni e distacchi.

**b2** Suono "secco" alla battitura. Nessun difetto riscontrato

**c2** Suono "a vuoto" alla battitura. Fessurazioni e distacchi.

**a3** Suono "secco" alla battitura. Nessun difetto riscontrato

**c3** Suono "secco" alla battitura. Nessun difetto riscontrato

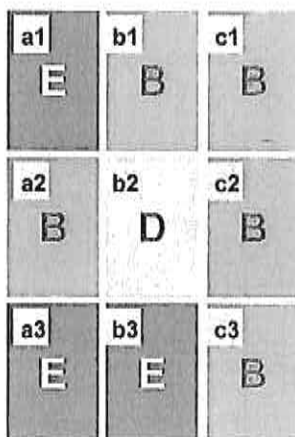
a1 Suono "secco" alla battitura. Nessun difetto riscontrato

b1 Suono "a vuoto" alla battitura. Fessurazioni e distacchi.

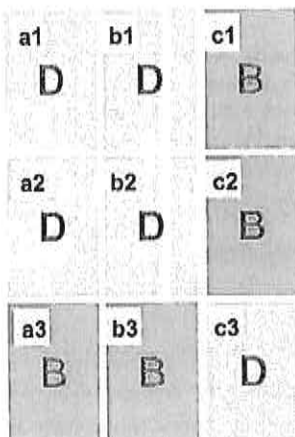
a1 Suono "secco" alla battitura. Nessun difetto riscontrato

b1 Suono "a vuoto" alla battitura. Fessurazioni e distacchi.

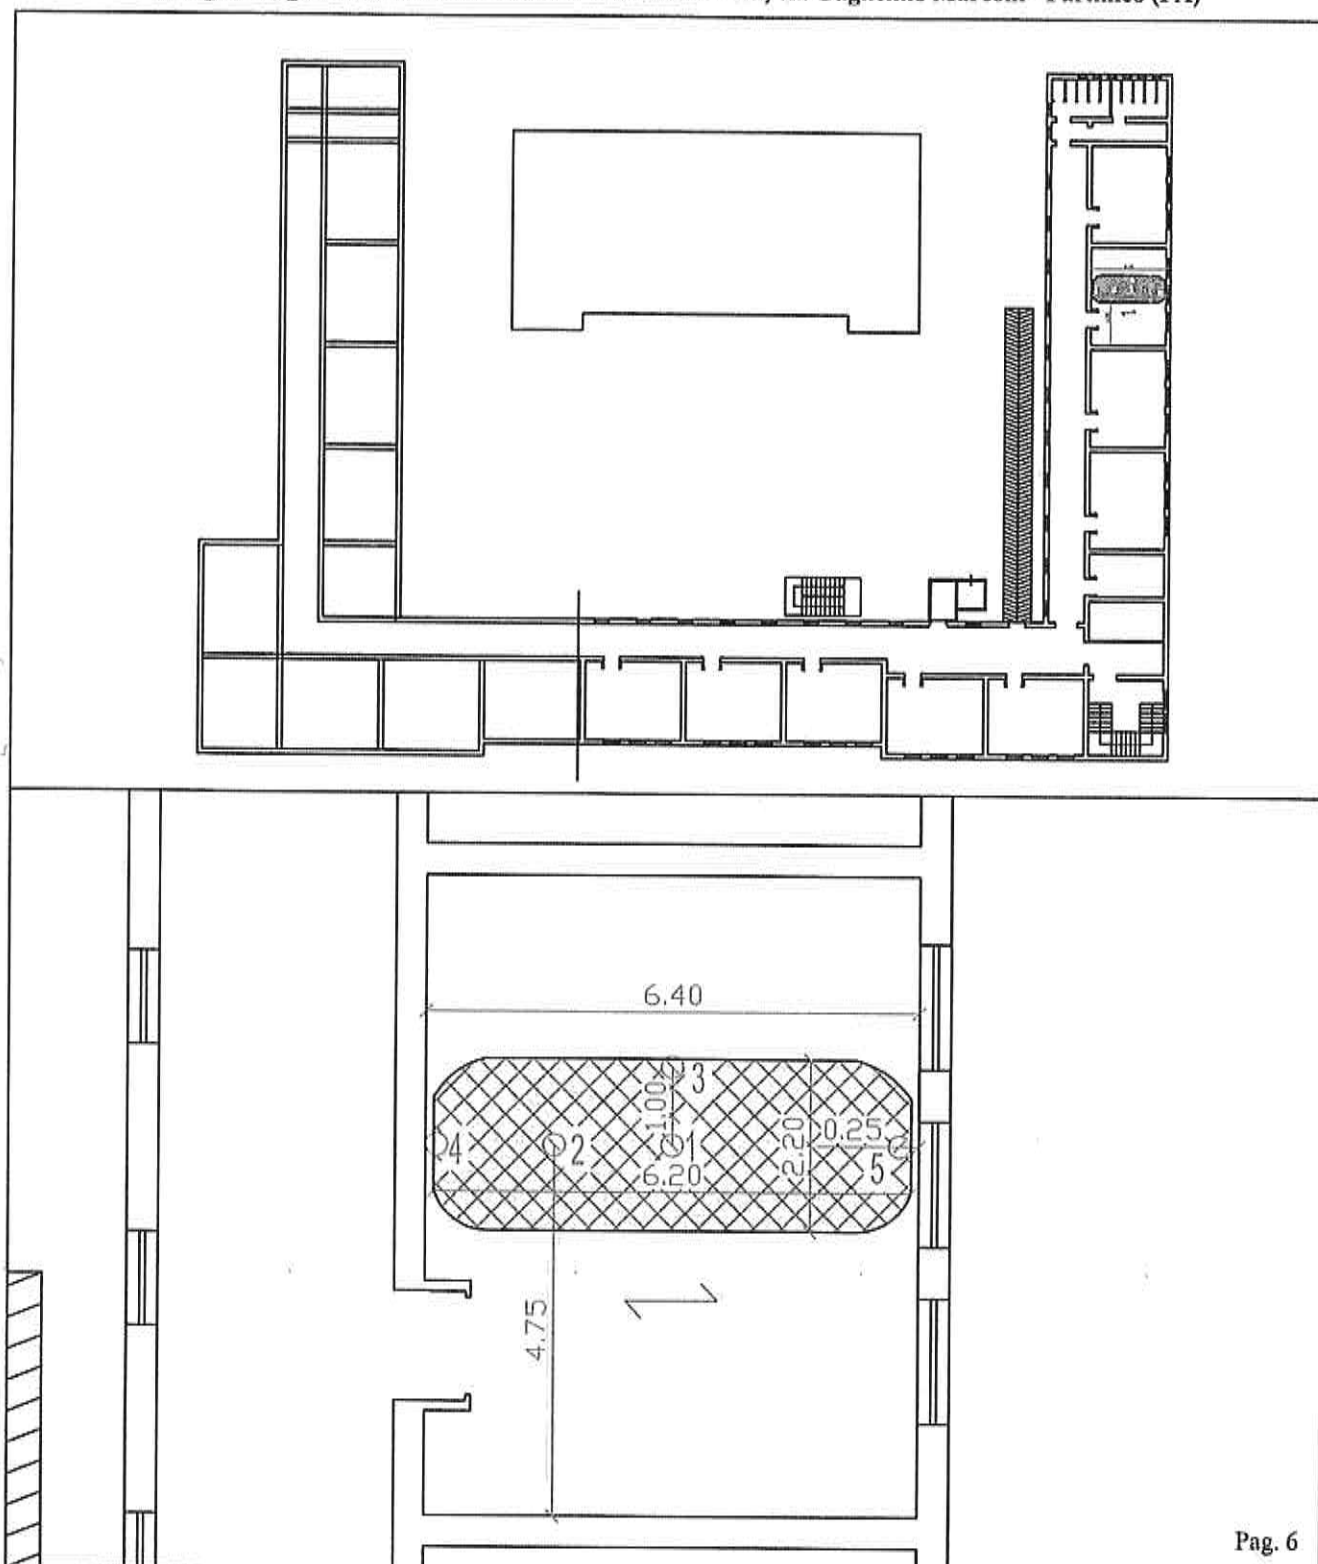
**PROVA DI CARICO SU SOLAIO  
DI CALPESTIO DI PRIMO PIANO AULA N.2**  
**Indagini diagnostiche sui solai - Scuola Tenente La Fata, via Guglielmo Marconi - Partinico (PA)**

- che in merito alla situazione strutturale dei solai e della struttura nel suo complesso l'edificio non presenta alcun problema, in quanto la struttura non presenta lesioni, i solai sono abbastanza rigidi e solidi per sopportare i carichi a cui esso è sottoposto. (vedi prova di carico)
