**COMUNE DI PARTINICO**  
PROV. DI PALERMO

**Determinazione R.G. N° 1329 del 06-11-2016**

| <b>OGGETTO</b> | Approvazione relazione conclusiva, redatta dal professionista ing. Candela Impastato Giovanni, delle indagini diagnostiche delle strutture portanti finalizzate a garantire la sicurezza dell'edificio della Direzione didattica I Circolo Ten. La Fata di via Marconi Partinico |

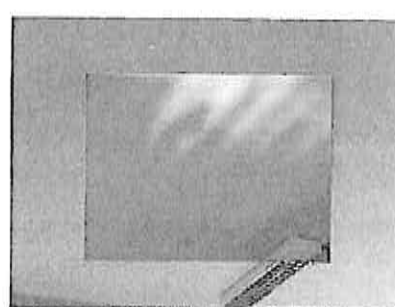
- a1 Suono "a vuoto" alla battitura. Fessurazioni e distacchi.
- b1 Suono "secco" alla battitura. Microfessurazioni superficiali.
- c1 Suono "secco" alla battitura. Microfessurazioni superficiali.
- a2 Suono "secco" alla battitura. Microfessurazioni superficiali.
- b2 Suono "a vuoto" alla battitura. Fessurazioni e distacchi.
- c2 Suono "secco" alla battitura. Microfessurazioni superficiali.
- a3 Suono "a vuoto" alla battitura. Fessurazioni e distacchi.
- b3 Suono "a vuoto" alla battitura. Fessurazioni e distacchi.
- c3 Suono "secco" alla battitura. Microfessurazioni superficiali.

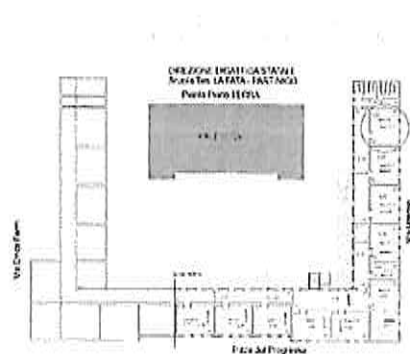
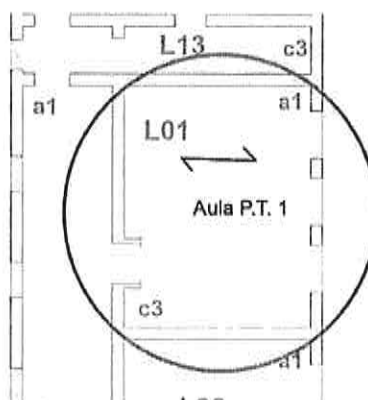
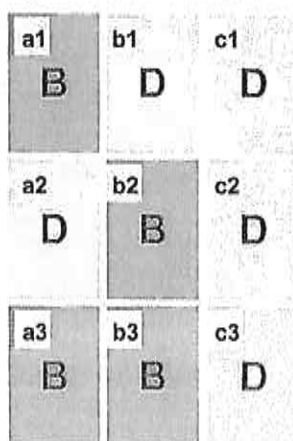
L01pt

Microfessurazioni superficiali su circa il 55% della superficie del solaio. Fessurazioni e distacchi sulla restante superficie. Rischio alto.

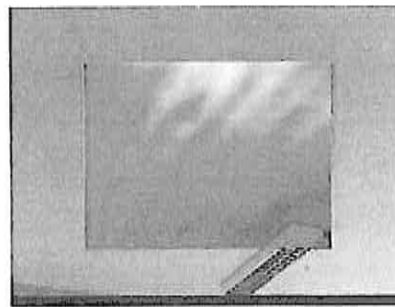
- a1 Suono "a vuoto" alla battitura. Fessurazioni e distacchi.
- b1 Suono "a vuoto" alla battitura. Fessurazioni e distacchi.
- c1 Suono "secco" alla battitura. Microfessurazioni superficiali.
- a2 Suono "secco" alla battitura. Microfessurazioni superficiali.
- b2 Suono "secco" alla battitura. Microfessurazioni superficiali.
- c2 Suono "a vuoto" alla battitura. Fessurazioni e distacchi.
- a3 Suono "a vuoto" alla battitura. Fessurazioni e distacchi.
- b3 Suono "secco" alla battitura. Microfessurazioni superficiali.
- c3 Suono "secco" alla battitura. Microfessurazioni superficiali.

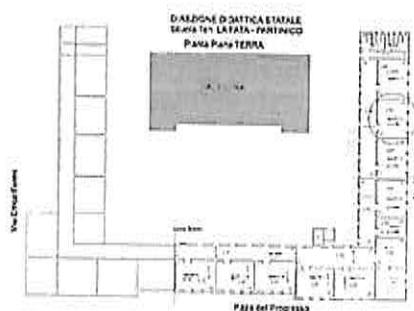
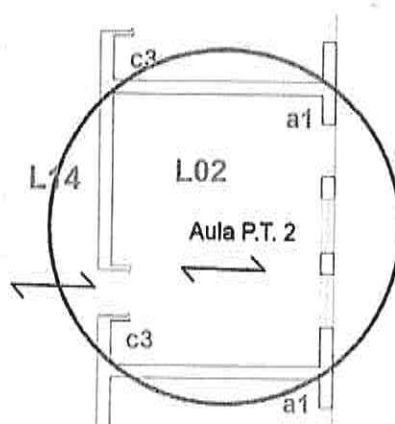
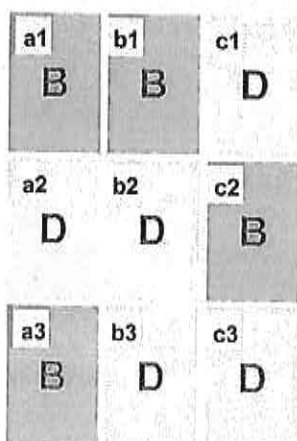
L02pt

Microfessurazioni superficiali su circa il 55% della superficie del solaio. Fessurazioni e distacchi sulla restante superficie. Rischio alto.

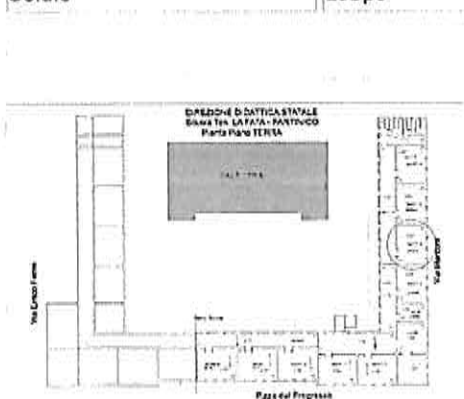
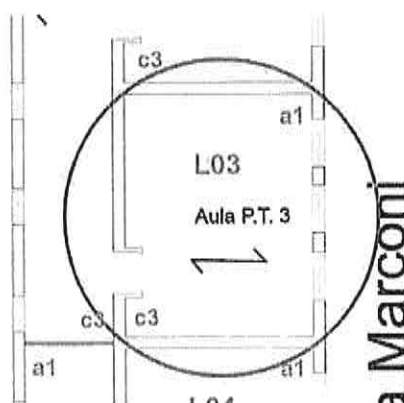
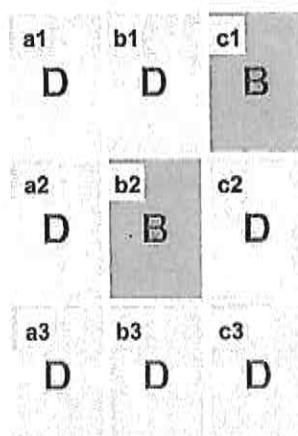
L03pt

Microfessurazioni superficiali su circa l'80% della superficie del solaio. Fessurazioni e distacchi sulla restante superficie. Rischio alto

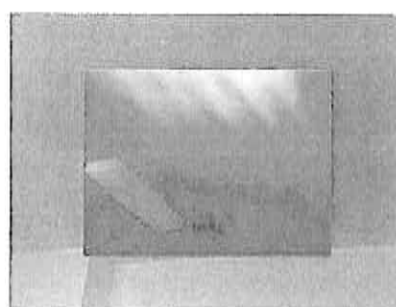
- a1 Suono "secco" alla battitura. Microfessurazioni superficiali.
- b1 Suono "secco" alla battitura. Microfessurazioni superficiali.
- c1 Suono "a vuoto" alla battitura. Fessurazioni e distacchi.
- a2 Suono "a vuoto" alla battitura. Fessurazioni e distacchi.
- b2 Suono "secco" alla battitura. Microfessurazioni superficiali.
- c2 Suono "secco" alla battitura. Microfessurazioni superficiali.
- a3 Suono "secco" alla battitura. Microfessurazioni superficiali.
- b3 Suono "a vuoto" alla battitura. Fessurazioni e distacchi.
- c3 Suono "secco" alla battitura. Microfessurazioni superficiali.

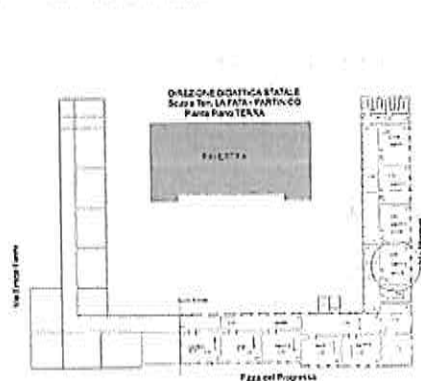
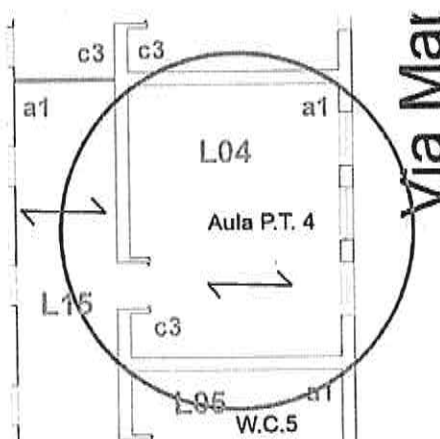
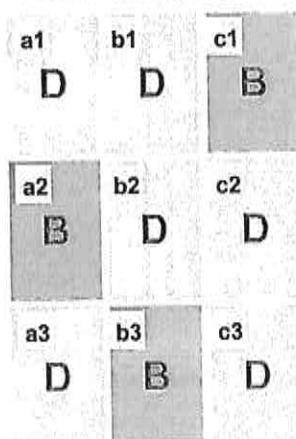
L04pt

Microfessurazioni superficiali su circa il 65% della superficie del solaio. Fessurazioni e distacchi sulla restante superficie. Rischio alto

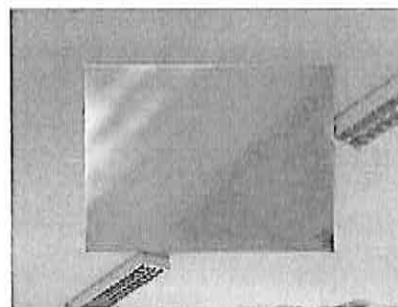
a1 Suono "a vuoto" alla battitura. Fessurazioni e distacchi.

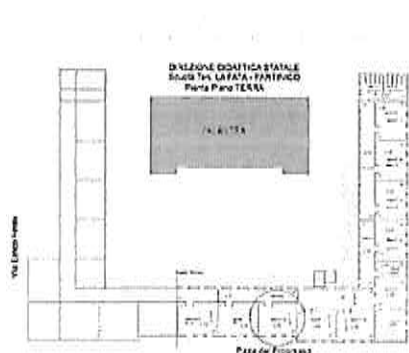
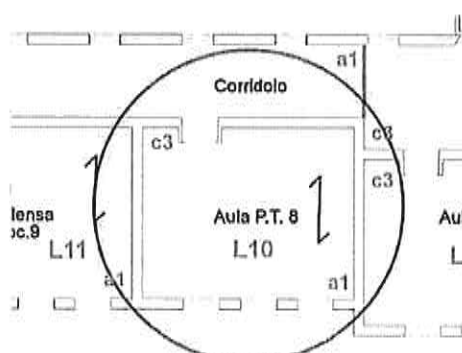
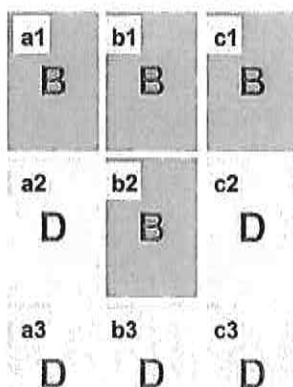
L10pt

Fessurazioni e distacchi su circa il 45% della superficie del solaio. Microfessurazioni superficiali sulla restante superficie. Rischio alto

- a1 Suono "a vuoto" alla battitura. Fessurazioni e distacchi.
- b1 Suono "a vuoto" alla battitura. Fessurazioni e distacchi.
- c1 Suono "a vuoto" alla battitura. Fessurazioni e distacchi.
- a2 Suono "secco" alla battitura. Microfessurazioni superficiali.
- b2 Suono "a vuoto" alla battitura. Fessurazioni e distacchi.
- c2 Suono "secco" alla battitura. Microfessurazioni superficiali.
- a3 Suono "secco" alla battitura. Microfessurazioni superficiali.
- b3 Suono "secco" alla battitura. Microfessurazioni superficiali.
- c3 Suono "secco" alla battitura. Microfessurazioni superficiali.

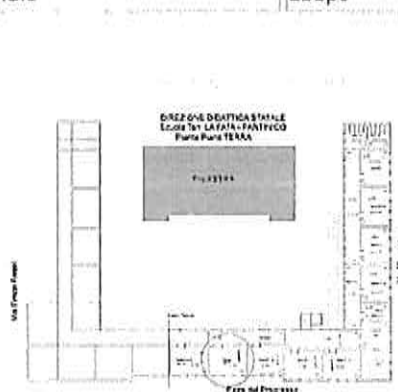
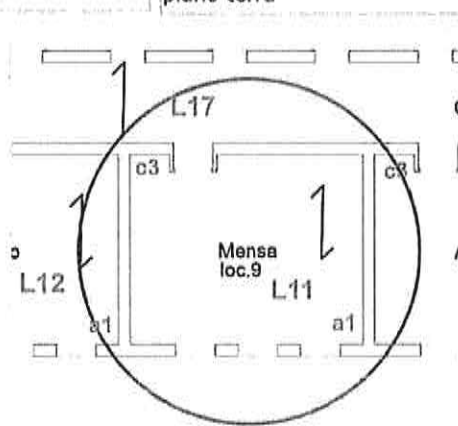
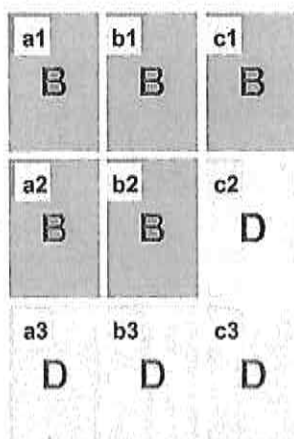
L11pt

Fessurazioni e distacchi su circa il 55% della superficie del solaio. Microfessurazioni superficiali sulla restante superficie. Rischio alto

- a1 Suono "a vuoto" alla battitura. Fessurazioni e distacchi.
- b1 Suono "a vuoto" alla battitura. Fessurazioni e distacchi.
- c1 Suono "a vuoto" alla battitura. Fessurazioni e distacchi.
- a2 Suono "a vuoto" alla battitura. Fessurazioni e distacchi.
- b2 Suono "a vuoto" alla battitura. Fessurazioni e distacchi.
- c2 Suono "secco" alla battitura. Microfessurazioni superficiali.
- a3 Suono "secco" alla battitura. Microfessurazioni superficiali.
- b3 Suono "secco" alla battitura. Microfessurazioni superficiali.
- c3 Suono "secco" alla battitura. Microfessurazioni superficiali.

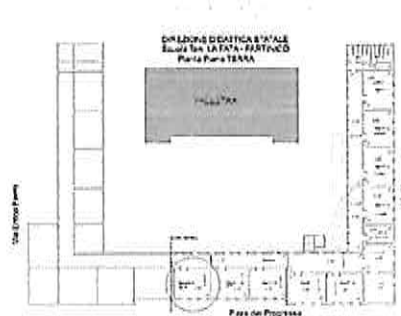
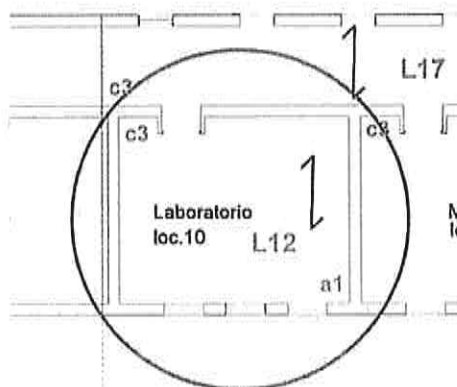
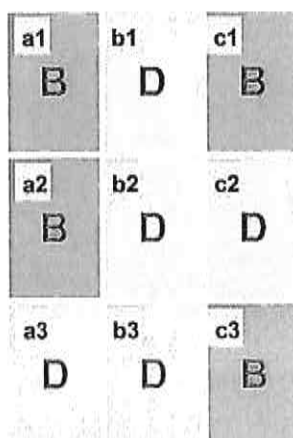
L12pt

Fessurazioni e distacchi su circa il 45% della superficie del solaio. Microfessurazioni superficiali sulla restante superficie. Rischio alto

- a1 Suono "a vuoto" alla battitura. Fessurazioni e distacchi.
- b1 Suono "secco" alla battitura. Microfessurazioni superficiali.
- c1 Suono "a vuoto" alla battitura. Fessurazioni e distacchi.
- a2 Suono "a vuoto" alla battitura. Fessurazioni e distacchi.
- b2 Suono "secco" alla battitura. Microfessurazioni superficiali.
- c2 Suono "secco" alla battitura. Microfessurazioni superficiali.
- a3 Suono "secco" alla battitura. Microfessurazioni superficiali.
- b3 Suono "secco" alla battitura. Microfessurazioni superficiali.
- c3 Suono "a vuoto" alla battitura. Fessurazioni e distacchi.

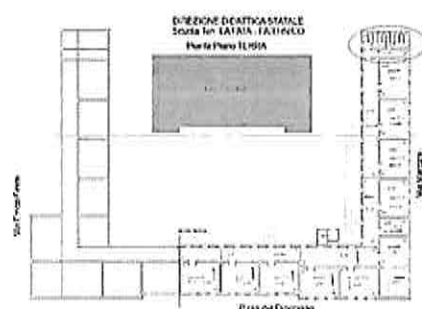
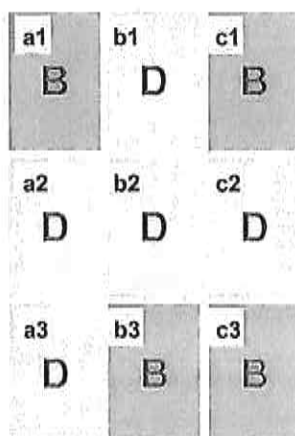
L13pt

Fessurazioni e distacchi su circa il 45% della superficie del solaio. Microfessurazioni superficiali sulla restante superficie. Rischio alto

- a1 Suono "a vuoto" alla battitura. Fessurazioni e distacchi.
- b1 Suono "secco" alla battitura. Microfessurazioni superficiali.
- c1 Suono "a vuoto" alla battitura. Fessurazioni e distacchi.
- a2 Suono "secco" alla battitura. Microfessurazioni superficiali.
- b2 Suono "secco" alla battitura. Microfessurazioni superficiali.
- c2 Suono "secco" alla battitura. Microfessurazioni superficiali.
- a3 Suono "secco" alla battitura. Microfessurazioni superficiali.
- b3 Suono "a vuoto" alla battitura. Fessurazioni e distacchi.
- c3 Suono "a vuoto" alla battitura. Fessurazioni e distacchi.

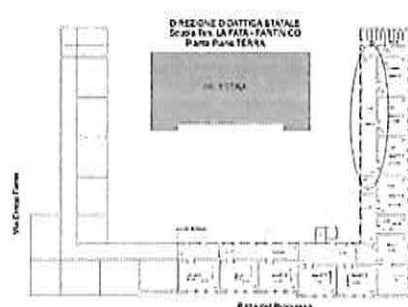
L14pt

Fessurazioni e distacchi su circa il 65% della superficie del solaio. Microfessurazioni superficiali sulla restante superficie. Rischio alto

- a1 Suono "a vuoto" alla battitura. Fessurazioni e distacchi.
- b1 Suono "a vuoto" alla battitura. Fessurazioni e distacchi.
- c1 Suono "a vuoto" alla battitura. Fessurazioni e distacchi.
- a2 Suono "a vuoto" alla battitura. Fessurazioni e distacchi.
- b2 Suono "secco" alla battitura. Microfessurazioni superficiali.
- c2 Suono "a vuoto" alla battitura. Fessurazioni e distacchi.
- a3 Suono "a vuoto" alla battitura. Fessurazioni e distacchi.
- b3 Suono "secco" alla battitura. Microfessurazioni superficiali.
- c3 Suono "secco" alla battitura. Microfessurazioni superficiali.

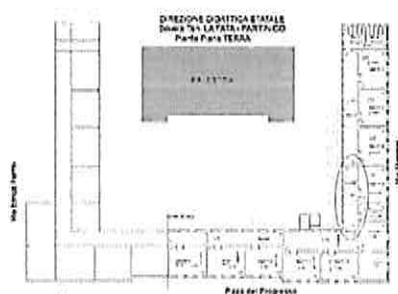
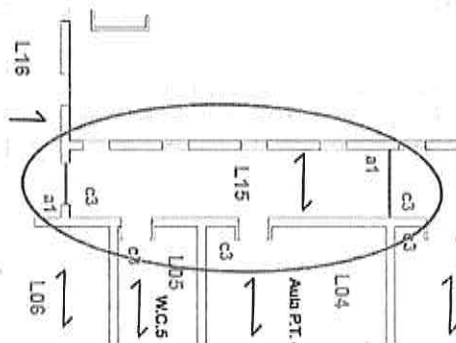
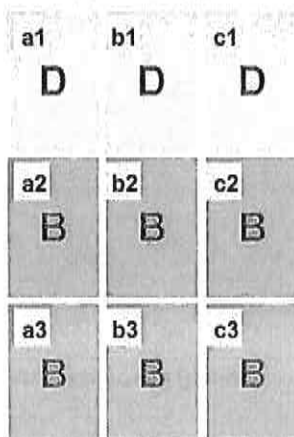
L15pt

Fessurazioni e distacchi su circa il 65% della superficie del solaio. Microfessurazioni superficiali sulla restante superficie. Rischio alto

- a1** Suono "secco" alla battitura. Microfessurazioni superficiali.
- b1** Suono "secco" alla battitura. Microfessurazioni superficiali.
- c1** Suono "secco" alla battitura. Microfessurazioni superficiali.
- a2** Suono "a vuoto" alla battitura. Fessurazioni e distacchi.
- b2** Suono "a vuoto" alla battitura. Fessurazioni e distacchi.
- c2** Suono "a vuoto" alla battitura. Fessurazioni e distacchi.
- a3** Suono "a vuoto" alla battitura. Fessurazioni e distacchi.
- b3** Suono "a vuoto" alla battitura. Fessurazioni e distacchi.
- c3** Suono "a vuoto" alla battitura. Fessurazioni e distacchi.

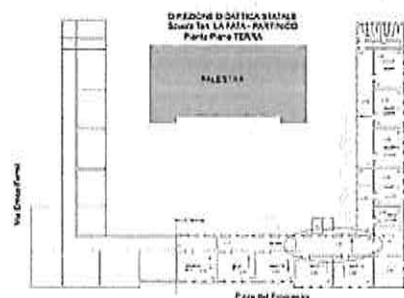
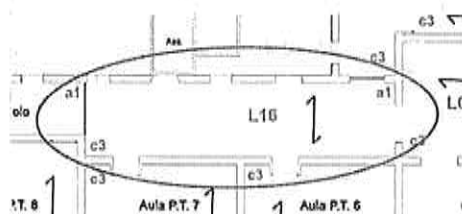
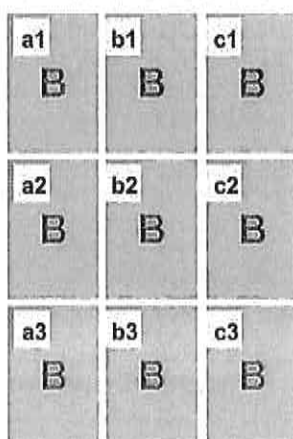
L16pt

Fessurazioni e distacchi sul 100% della superficie del solaio. Rischio alto

**a1** Suono "a vuoto" alla battitura. Fessurazioni e distacchi.

**b1** Suono "a vuoto" alla battitura. Fessurazioni e distacchi.

**c1** Suono "a vuoto" alla battitura. Fessurazioni e distacchi.

**a2** Suono "a vuoto" alla battitura. Fessurazioni e distacchi.

**b2** Suono "a vuoto" alla battitura. Fessurazioni e distacchi.

**c2** Suono "a vuoto" alla battitura. Fessurazioni e distacchi.

**a3** Suono "a vuoto" alla battitura. Fessurazioni e distacchi.

**b3** Suono "a vuoto" alla battitura. Fessurazioni e distacchi.

**c3** Suono "a vuoto" alla battitura. Fessurazioni e distacchi.

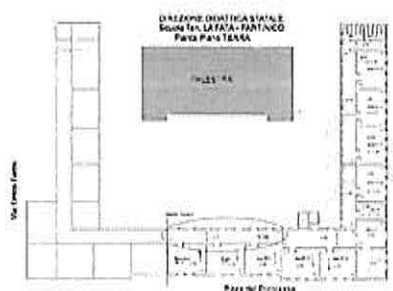
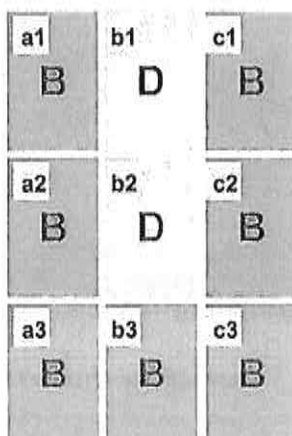
L17pt

Fessurazioni e distacchi su circa l'80% della superficie del solaio. Microfessurazioni superficiali sulla restante superficie. Rischio alto

- a1 Suono "a vuoto" alla battitura. Fessurazioni e distacchi.
- b1 Suono "secco" alla battitura. Microfessurazioni superficiali.
- c1 Suono "a vuoto" alla battitura. Fessurazioni e distacchi.
- a2 Suono "a vuoto" alla battitura. Fessurazioni e distacchi.
- b2 Suono "secco" alla battitura. Microfessurazioni superficiali.
- c2 Suono "a vuoto" alla battitura. Fessurazioni e distacchi.
- a3 Suono "a vuoto" alla battitura. Fessurazioni e distacchi.
- b3 Suono "a vuoto" alla battitura. Fessurazioni e distacchi.
- c3 Suono "a vuoto" alla battitura. Fessurazioni e distacchi.

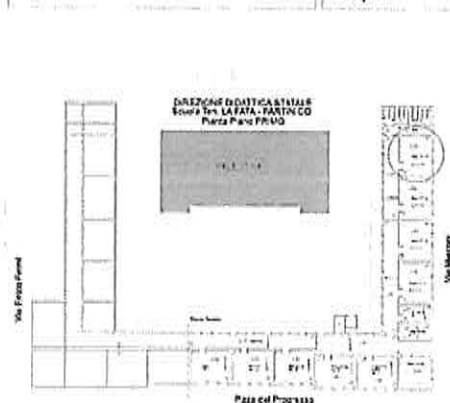
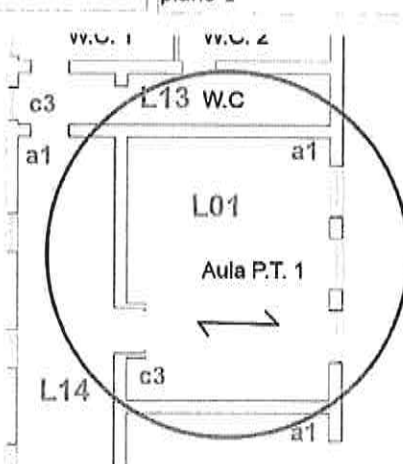
L01p1

Fessurazioni e distacchi su circa il 45% della superficie del solaio. Microfessurazioni superficiali sulla restante superficie. Rischio alto

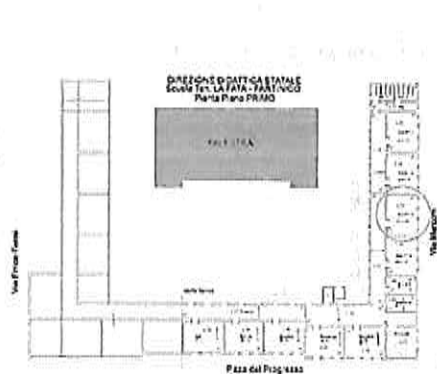
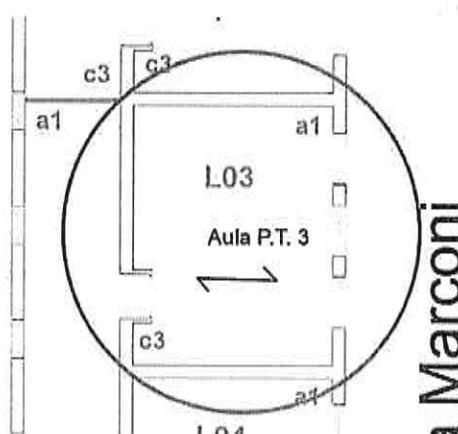
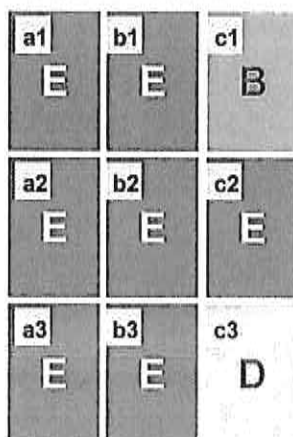
L03p1

Fessurazioni e distacchi su circa il 10% della superficie del solaio. Microfessurazioni superficiali su circa il 10% della superficie. Nessun difetto riscontrato sulla restante superficie. Rischio alto

- a1 Suono "secco" alla battitura. Nessun difetto riscontrato
- b1 Suono "secco" alla battitura. Nessun difetto riscontrato
- c1 Suono "a vuoto" alla battitura. Fessurazioni e distacchi.
- a2 Suono "secco" alla battitura. Nessun difetto riscontrato
- b2 Suono "secco" alla battitura. Nessun difetto riscontrato
- c2 Suono "secco" alla battitura. Nessun difetto riscontrato
- a3 Suono "secco" alla battitura. Nessun difetto riscontrato
- b3 Suono "secco" alla battitura. Nessun difetto riscontrato
- c3 Suono "secco" alla battitura. Microfessurazioni superficiali.

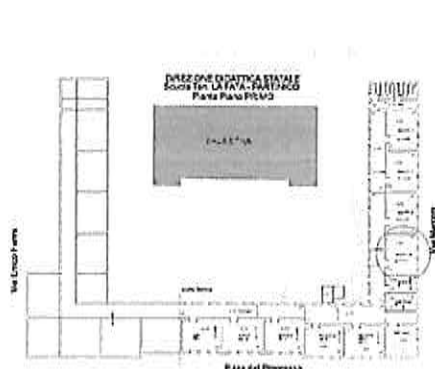
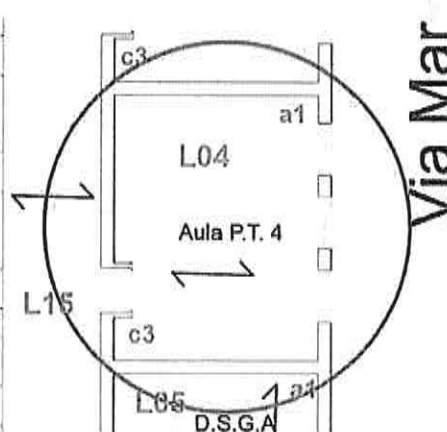
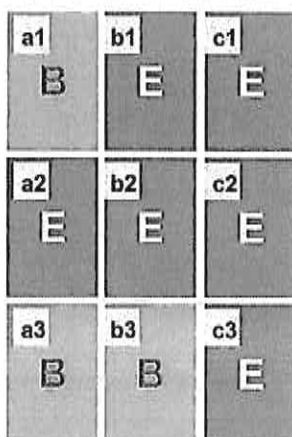
L04p1

Fessurazioni e distacchi su circa il 30% della superficie del solaio. Nessun difetto riscontrato sulla restante superficie. Rischio alto

- a1 Suono "secco" alla battitura. Microfessurazioni superficiali.
- b1 Suono "secco" alla battitura. Nessun difetto riscontrato
- c1 Suono "secco" alla battitura. Nessun difetto riscontrato
- a2 Suono "secco" alla battitura. Nessun difetto riscontrato
- b2 Suono "secco" alla battitura. Nessun difetto riscontrato
- c2 Suono "secco" alla battitura. Nessun difetto riscontrato
- a3 Suono "secco" alla battitura. Microfessurazioni superficiali.
- b3 Suono "secco" alla battitura. Microfessurazioni superficiali.
- c3 Suono "secco" alla battitura. Nessun difetto riscontrato

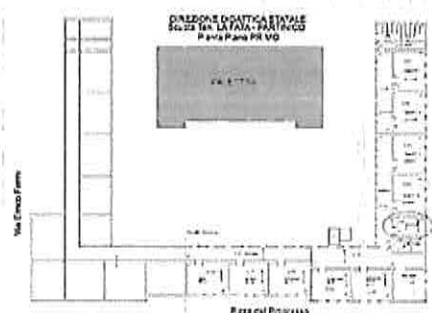
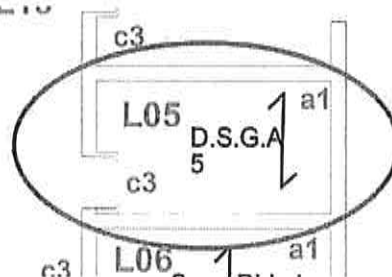
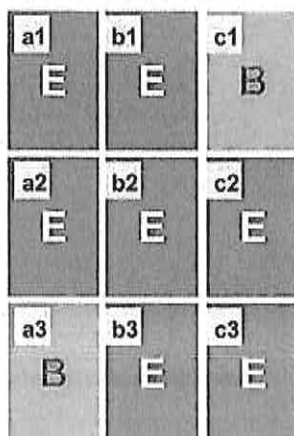
L05p1

Fessurazioni e distacchi su circa il 20% della superficie del solaio. Nessun difetto riscontrato sulla restante superficie. Rischio alto

**a1** Suono "secco" alla battitura. Nessun difetto riscontrato

**c1** Suono "a vuoto" alla battitura. Fessurazioni e distacchi.

**a3** Suono "a vuoto" alla battitura. Fessurazioni e distacchi.

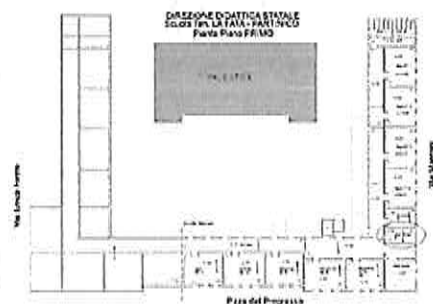
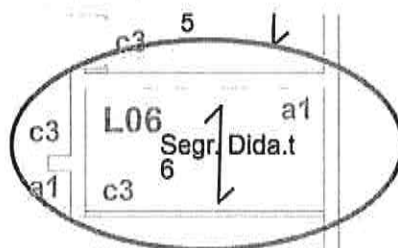
L06p1

Fessurazioni e distacchi su circa il 30% della superficie del solaio. Nessun difetto riscontrato sulla restante superficie. Rischio alto

- a1** Suono "a vuoto" alla battitura. Fessurazioni e distacchi.
- b1** Suono "secco" alla battitura. Nessun difetto riscontrato
- c1** Suono "a vuoto" alla battitura. Fessurazioni e distacchi.
- a2** Suono "a vuoto" alla battitura. Fessurazioni e distacchi.
- b2** Suono "secco" alla battitura. Nessun difetto riscontrato
- c2** Suono "secco" alla battitura. Nessun difetto riscontrato
- a3** Suono "secco" alla battitura. Nessun difetto riscontrato
- b3** Suono "secco" alla battitura. Nessun difetto riscontrato
- c3** Suono "secco" alla battitura. Nessun difetto riscontrato

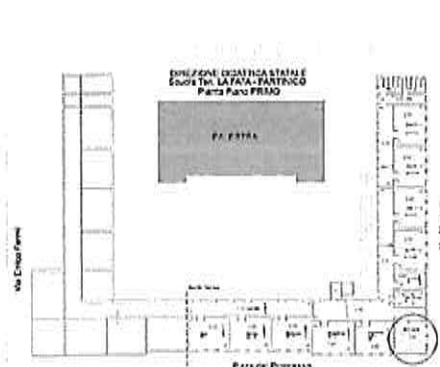
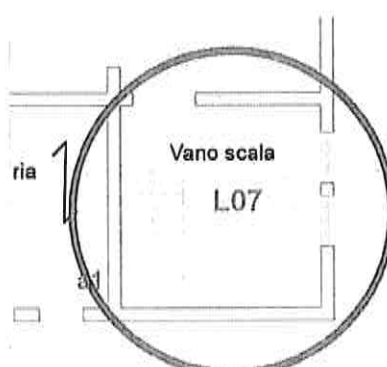
L07p1

a2 Suono "secco" alla battitura. Microfessurazioni superficiali

b3 Suono "secco" alla battitura. Microfessurazioni superficiali

c3 Suono "a vuoto" alla battitura. Fessurazioni e distacchi. Presenza di infiltrazioni

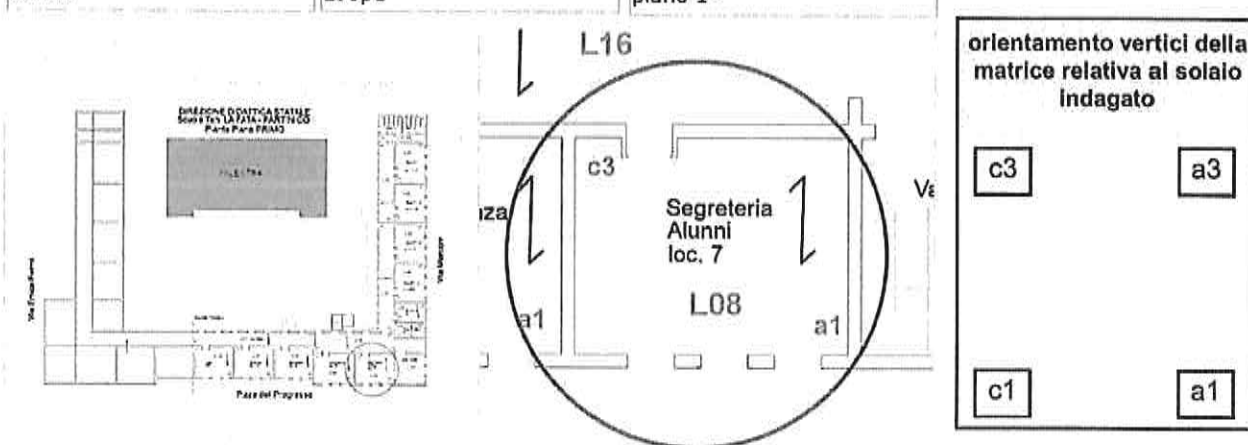
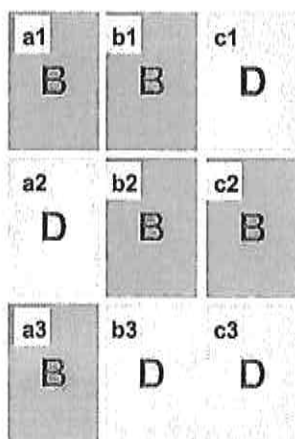
L08p1

Fessurazioni e distacchi su circa il 55% della superficie del solaio. Microfessurazioni superficiali sulla restante superficie. Rischio alto

- a1 Suono "a vuoto" alla battitura. Fessurazioni e distacchi.
- b1 Suono "a vuoto" alla battitura. Fessurazioni e distacchi.
- c1 Suono "secco" alla battitura. Microfessurazioni superficiali.
- a2 Suono "secco" alla battitura. Microfessurazioni superficiali.
- b2 Suono "a vuoto" alla battitura. Fessurazioni e distacchi.
- c2 Suono "a vuoto" alla battitura. Fessurazioni e distacchi.
- a3 Suono "a vuoto" alla battitura. Fessurazioni e distacchi.
- b3 Suono "secco" alla battitura. Microfessurazioni superficiali.
- c3 Suono "secco" alla battitura. Microfessurazioni superficiali.

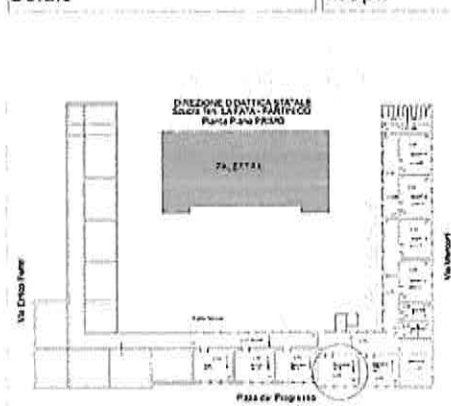
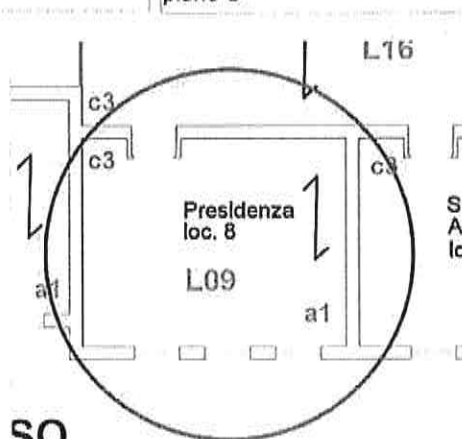
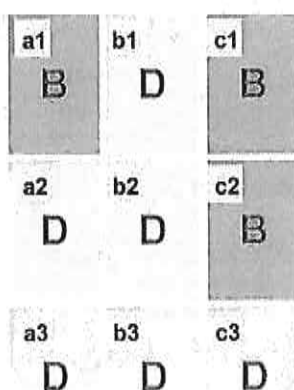
L09p1

Fessurazioni e distacchi su circa il 30% della superficie del solalo. Microfessurazioni superficiali sulla restante superficie. Rischio alto

- a1 Suono "a vuoto" alla battitura. Fessurazioni e distacchi.
- b1 Suono "secco" alla battitura. Microfessurazioni superficiali.
- c1 Suono "a vuoto" alla battitura. Fessurazioni e distacchi.
- a2 Suono "secco" alla battitura. Microfessurazioni superficiali.
- b2 Suono "secco" alla battitura. Microfessurazioni superficiali.
- c2 Suono "a vuoto" alla battitura. Fessurazioni e distacchi.
- a3 Suono "secco" alla battitura. Microfessurazioni superficiali.
- b3 Suono "secco" alla battitura. Microfessurazioni superficiali.
- c3 Suono "secco" alla battitura. Microfessurazioni superficiali.

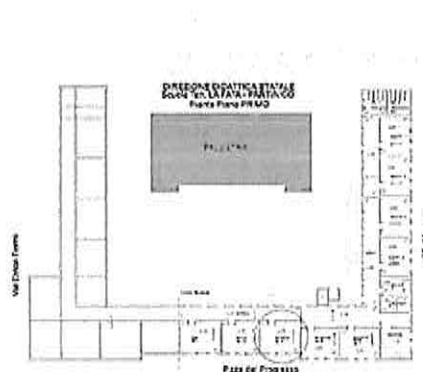
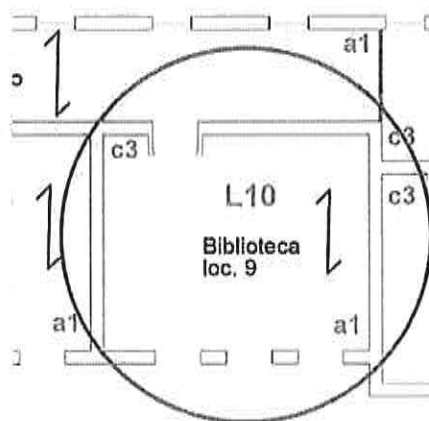
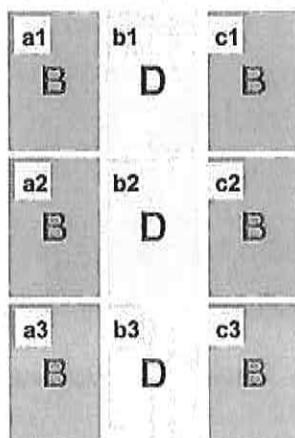
L10p1

Fessurazioni e distacchi su circa il 65% della superficie del solaio. Microfessurazioni superficiali sulla restante superficie. Rischio alto

- a1** Suono "a vuoto" alla battitura. Fessurazioni e distacchi.
- b1** Suono "secco" alla battitura. Microfessurazioni superficiali.
- c1** Suono "a vuoto" alla battitura. Fessurazioni e distacchi.
- a2** Suono "a vuoto" alla battitura. Fessurazioni e distacchi.
- b2** Suono "secco" alla battitura. Microfessurazioni superficiali.
- c2** Suono "a vuoto" alla battitura. Fessurazioni e distacchi.
- a3** Suono "a vuoto" alla battitura. Fessurazioni e distacchi.
- b3** Suono "secco" alla battitura. Microfessurazioni superficiali.
- c3** Suono "a vuoto" alla battitura. Fessurazioni e distacchi.

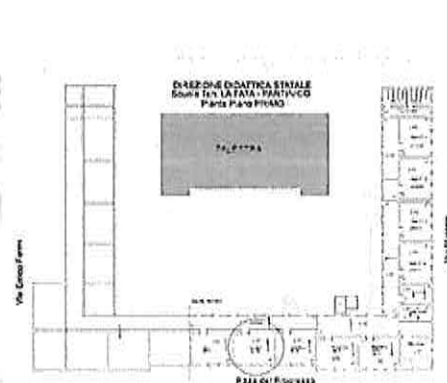
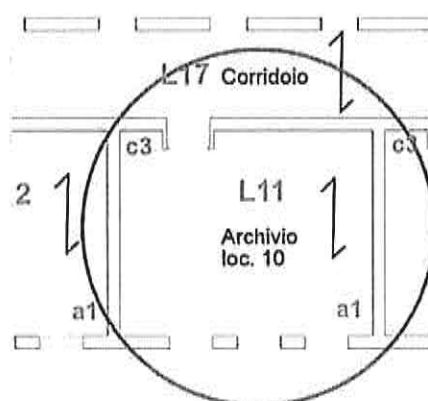
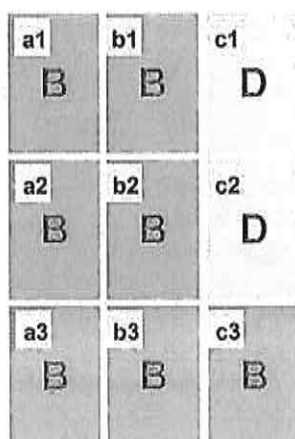
L11p1

Fessurazioni e distacchi su circa l'80% della superficie del solaio. Microfessurazioni superficiali sulla restante superficie. Rischio alto

- a1 Suono "a vuoto" alla battitura. Fessurazioni e distacchi.
- b1 Suono "a vuoto" alla battitura. Fessurazioni e distacchi.
- c1 Suono "secco" alla battitura. Microfessurazioni superficiali.
- a2 Suono "a vuoto" alla battitura. Fessurazioni e distacchi.
- b2 Suono "a vuoto" alla battitura. Fessurazioni e distacchi.
- c2 Suono "secco" alla battitura. Microfessurazioni superficiali.
- a3 Suono "a vuoto" alla battitura. Fessurazioni e distacchi.
- b3 Suono "a vuoto" alla battitura. Fessurazioni e distacchi.
- c3 Suono "a vuoto" alla battitura. Fessurazioni e distacchi.

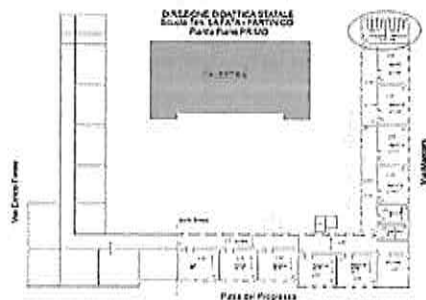
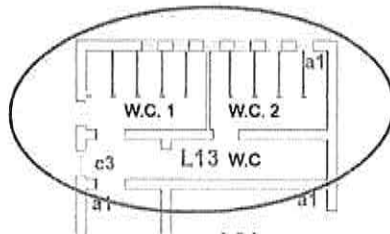
L13p1

Fessurazioni e distacchi su circa il 45% della superficie del solaio. Microfessurazioni superficiali sulla restante superficie. Rischio alto

- a1** Suono "a vuoto" alla battitura. Fessurazioni e distacchi.
- b1** Suono "secco" alla battitura. Microfessurazioni superficiali.
- c1** Suono "secco" alla battitura. Microfessurazioni superficiali.
- a2** Suono "a vuoto" alla battitura. Fessurazioni e distacchi.
- b2** Suono "secco" alla battitura. Microfessurazioni superficiali.
- c2** Suono "secco" alla battitura. Microfessurazioni superficiali.
- a3** Suono "secco" alla battitura. Microfessurazioni superficiali.
- b3** Suono "a vuoto" alla battitura. Fessurazioni e distacchi.
- c3** Suono "a vuoto" alla battitura. Fessurazioni e distacchi.

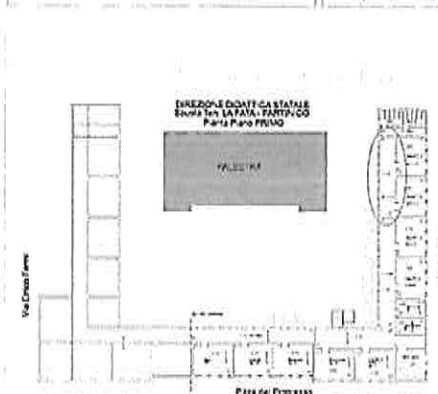
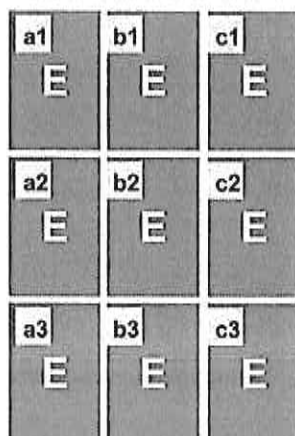
L14p1

Nessun difetto riscontrato sul 100% della superficie del solaio. Rischio non significativo

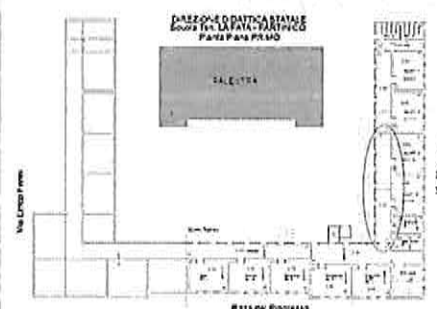
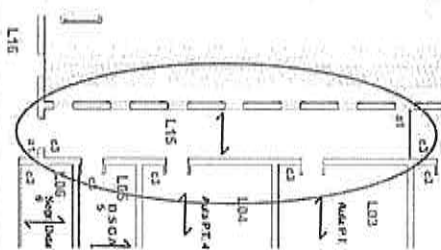
L15p1

Fessurazioni e distacchi su circa il 20% della superficie del solaio. Nessun difetto riscontrato sulla restante superficie. Rischio alto.

**a2** Suono "a vuoto" alla battitura. Fessurazioni e distacchi.

**c2** Suono "a vuoto" alla battitura. Fessurazioni e distacchi.

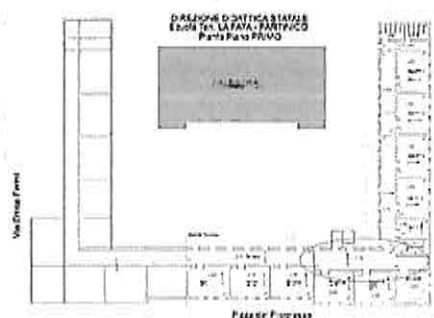
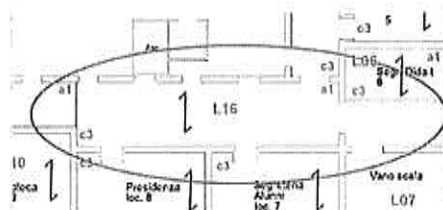
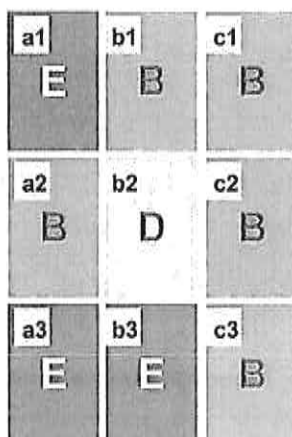
L16p1

Fessurazioni e distacchi su circa il 55% della superficie del solaio. Microfessurazioni superficiali su circa il 10% della superficie. Nessun difetto riscontrato sulla restante superficie. Rischio alto.

b1 Suono "a vuoto" alla battitura. Fessurazioni e distacchi.

c1 Suono "a vuoto" alla battitura. Fessurazioni e distacchi.

a2 Suono "a vuoto" alla battitura. Fessurazioni e distacchi.

c2 Suono "a vuoto" alla battitura. Fessurazioni e distacchi.

c3 Suono "a vuoto" alla battitura. Fessurazioni e distacchi.

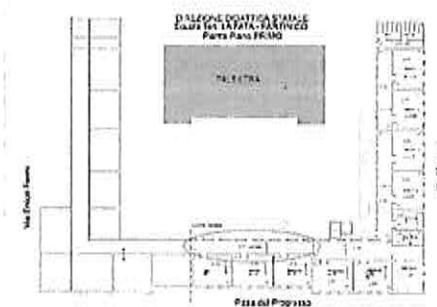
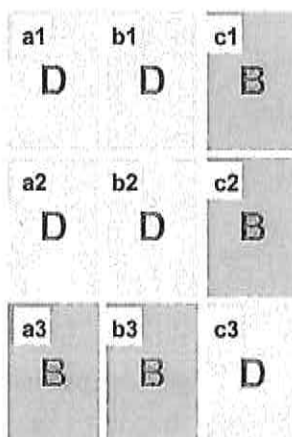
L17p1

Fessurazioni e distacchi su circa il 45% della superficie del solalo. Microfessurazioni superficiali sulla restante superficie. Rischio alto.

b1 Suono "a vuoto" alla battitura. Fessurazioni e distacchi.

c1 Suono "a vuoto" alla battitura. Fessurazioni e distacchi.

a2 Suono "a vuoto" alla battitura. Fessurazioni e distacchi.

c2 Suono "a vuoto" alla battitura. Fessurazioni e distacchi.

c3 Suono "a vuoto" alla battitura. Fessurazioni e distacchi.
